1.-10. MÕISA VÕÕRASTETOAD (SÖÖKLA RUUMID)

13. EESKODA, VESTIBÜÜL (SAMMASSAAL) VÄLISUKS

14. TREPIRUUM, GROTT

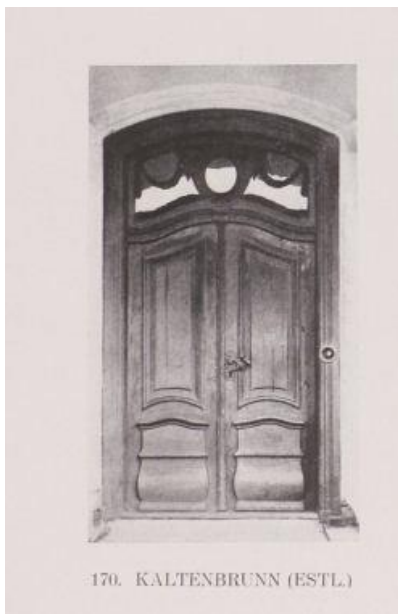
Välisuks on teostatud barokseid põhimõtteid jälgides.

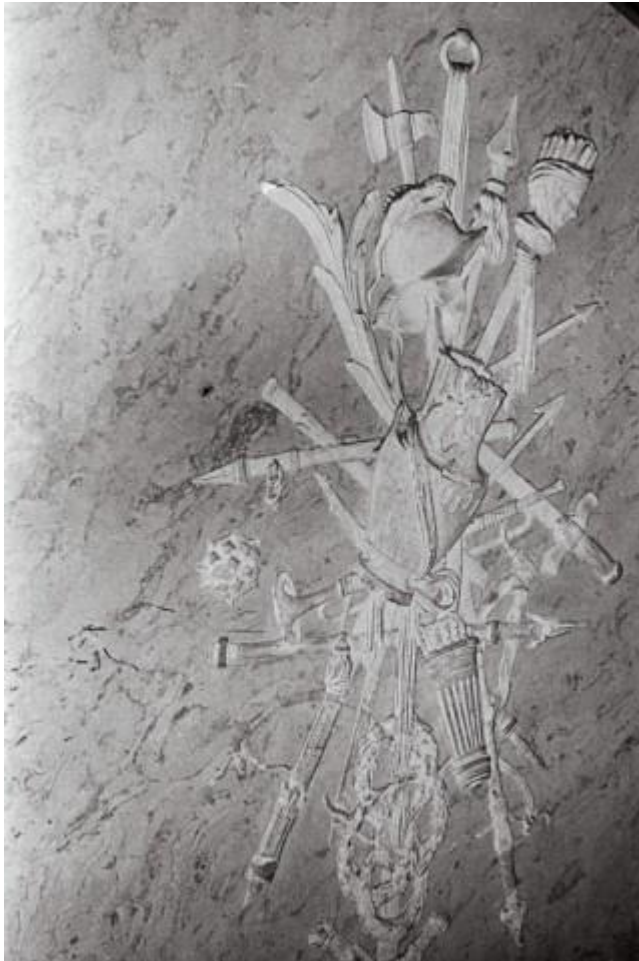
OTSASEINAD

Saali mõlemale otsaseinale on kokku kuhjatud hulk sõjariistu: kiivreid ja kilpe, pistodasi ja mõõku, nooletuppesid ja vibusid.

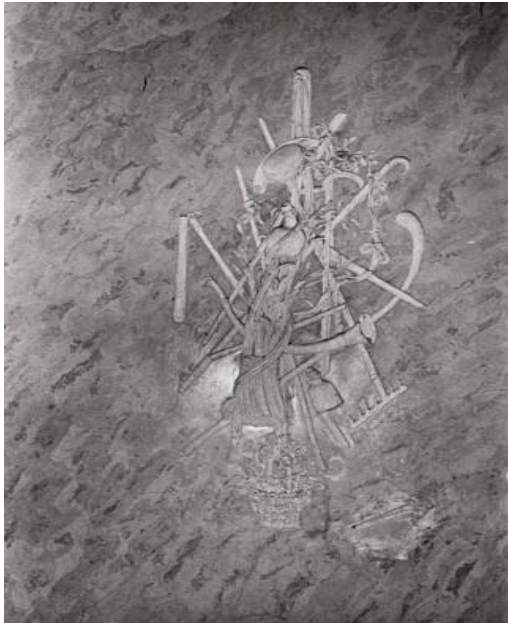
NAISTESEIN

Idasein on naiselikuma sisuga: viljavihk ja roosiõied, õlgkübar ja jalutuskepp, vilespill ja joogipudel, sekka põllutöid sümboliseerivad reha, sirp ja koot.

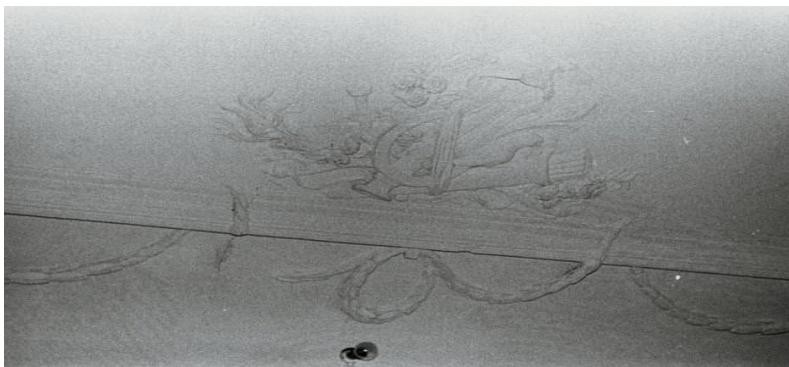
LAGI

Dekoorikimpe võib leida laes - neist ühel on kujutatud Mercuriuse tiivuline kübar, nooletupp ja lüüra, teisel paaniflöö, lilleõied ja noodilehed.

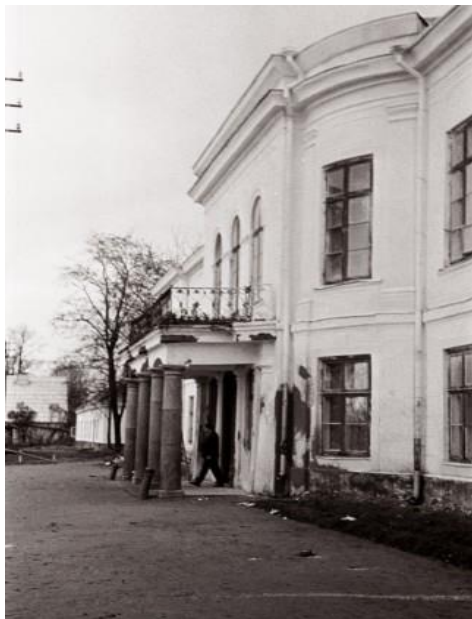
ESIMENE RÕDU

Mõisa esimene rõdu toetub neljale dooria stiilis graniitsambale. Mõisa avamispidu toimus 13. augustil 1786, kuid rõdu sepisvõre sai paika alles 1788.

aastal. See aastaarv on ka sepiisel. Rõdult avaneb vaade saarealleele, mis viib Stackelbergide perekonnakalmistu ja kabeli juurde.

Nii esi- kui tagafassaadi kaunistasid rõdud. Nendel oli baroki- ja klassitsismiajastul ka ülesanne anda võimalus ilusa vaate nautimiseks. Rõdud polnud lihtsalt mingi lisand hoonele, vaid kuulusid hoone arhitektuuri juurde selle kindla koostisosana. Esifassaadi rõdu toetub neljale dooria stiilis graniitsambale. Samba kasutamine oli tollal veel erandnähtuseks mõisaarhitektuuri üldisel taustal. Sambaile toetuva talastiku lamedad kaared järgivad rõdualuste akende ja uste kaari. Sepistatud rõdubarjääri keskosas näeme O. Fr. v. Stackelbergi monogrammi daatumiga 1788.

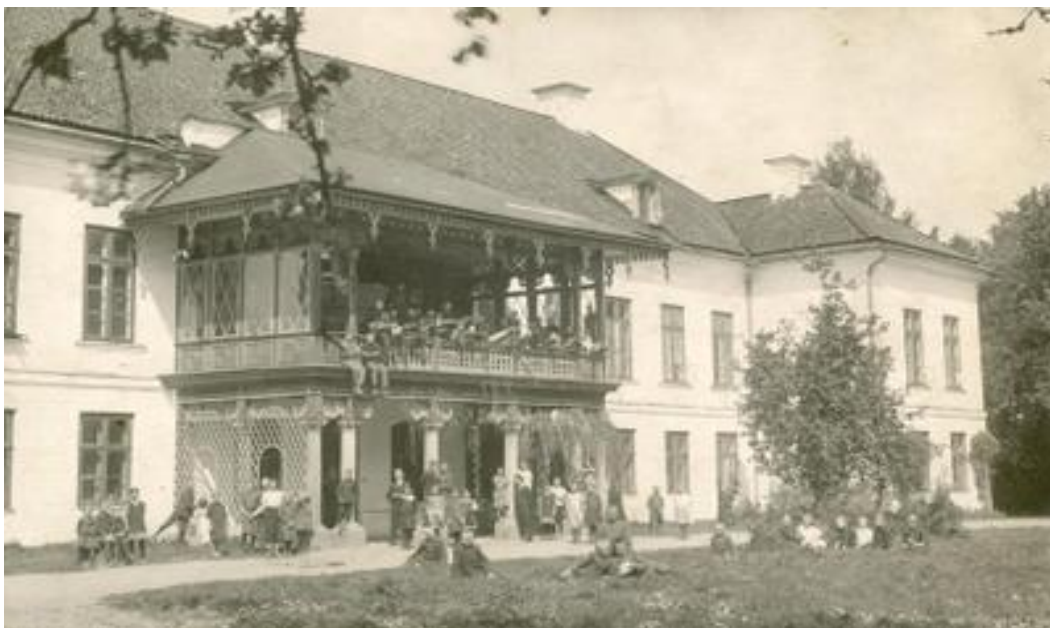
TAGUMINE RÕDU

Mõisa tagumine rõdu ehitati alguses umbes selline nagu ta praegu on. Sellele rõdule paistab hommikupäike. Vahepeal olid moes klaasitud verandad ning siis ehitati siia ka selline. See oli puidust nikerdustega ja seisis sammastel. Hiljem klaasveranda lammutati ja vahepeal ei olnud mõisal üldse tagumist rõdu. Mõisa renoveerimise ajal tehti see rõdu.

Tollal oli niisugune puitpitsi ja värviliste klaasakendega kaunistatud ehitis suurmoeks. Selle rajamisel ei arvestatud tihti kõige elementaarsematki stiilide kokkusobivust ja proportsioone. Nii mõjus ka Roosna-Alliku mõisa pargipoolse fassaadi sekundaarne rõdu võõrkehana. Esialgne rõdu võis sarnaneda esifassaadi omaga. Kindlasti pidi see aga olema olema, sest pikk seinafont nõudis liigendust keskteljel, tasakaalustamaks külgrisaliite.

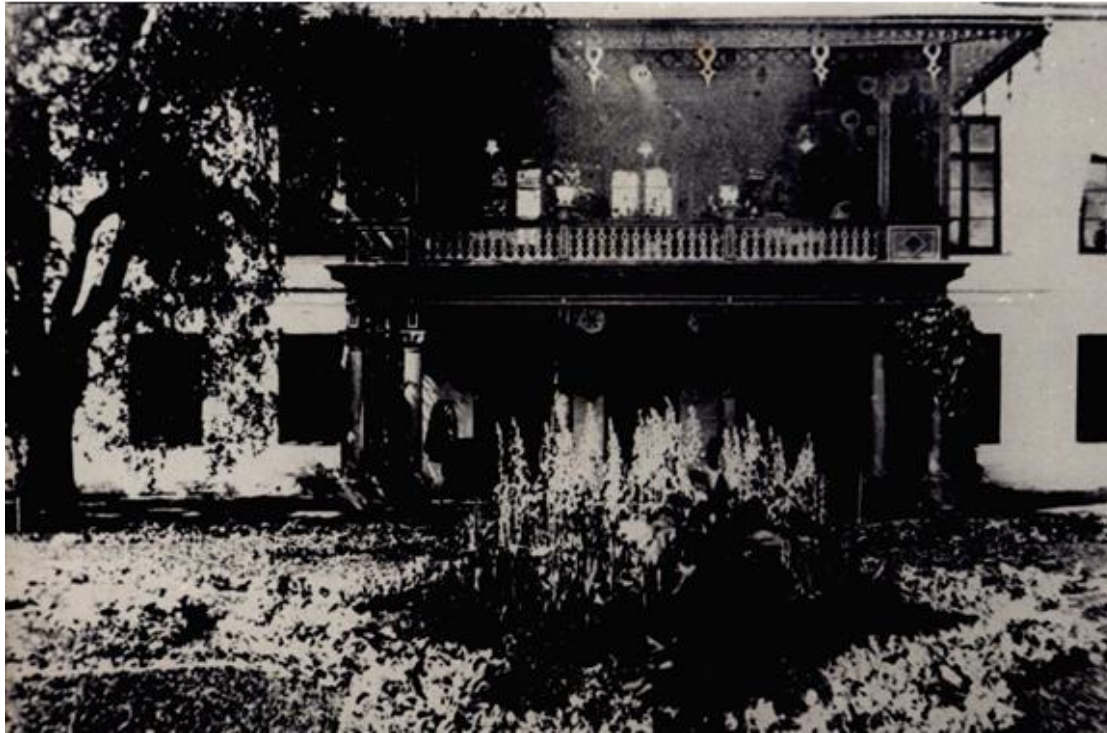
Tagafassaad 19. sajandi lõpust pärineva puitrõduga enne 1939. aastat.

1877 ehitati hoonele puitveranda, mis lammutati 1931
